# **Qualitätskontrolle 2018**

## **RadRoutenNetz**

### **Stadt Rüsselsheim am Main**

# Qualitätskontrolle RadRoutenNetz Rüsselsheim a.M.

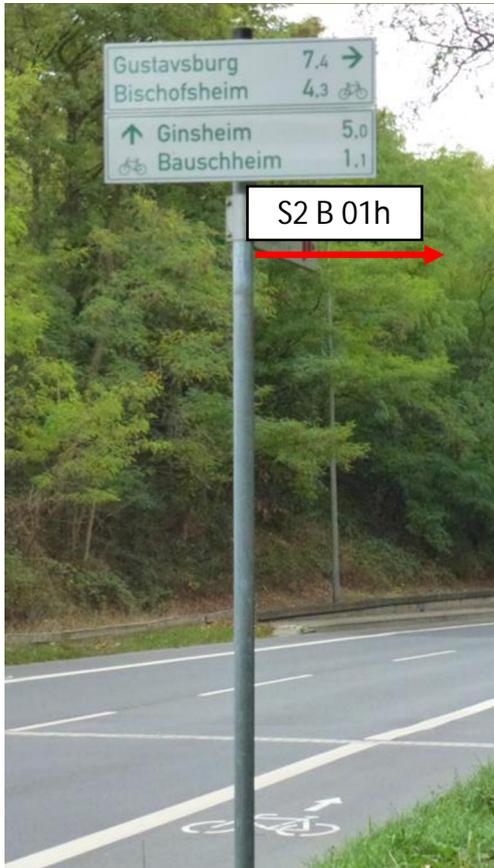
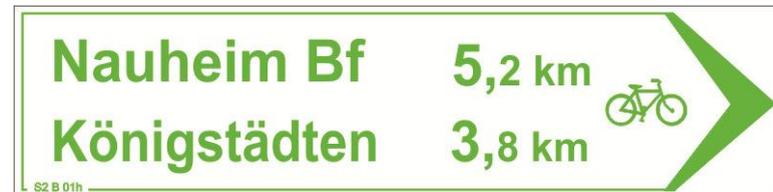
S2 B 01h

fehlende Wegweiser (Wegweiserziffer S2 B 01h):

Oppenheimer Straße

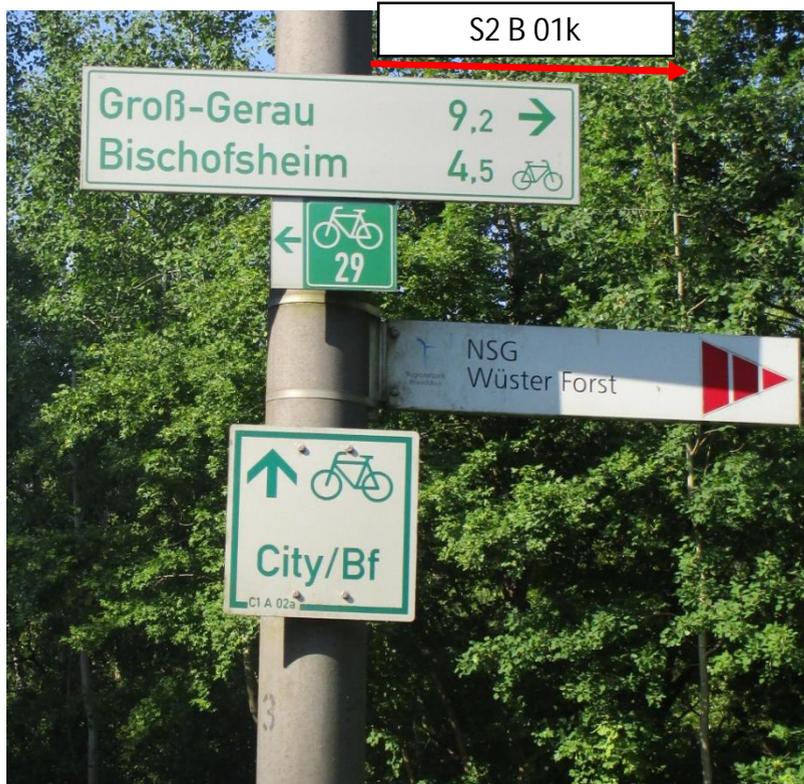
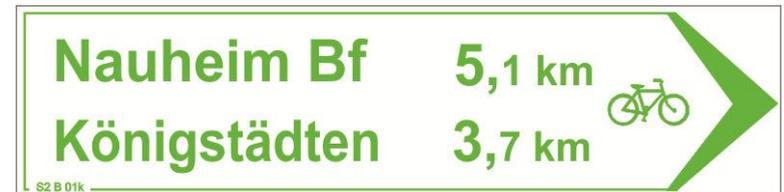
S2 B 01k

neue Wegweiser (Wegweiserziffer S2 B 01k):

Oppenheimer Straße

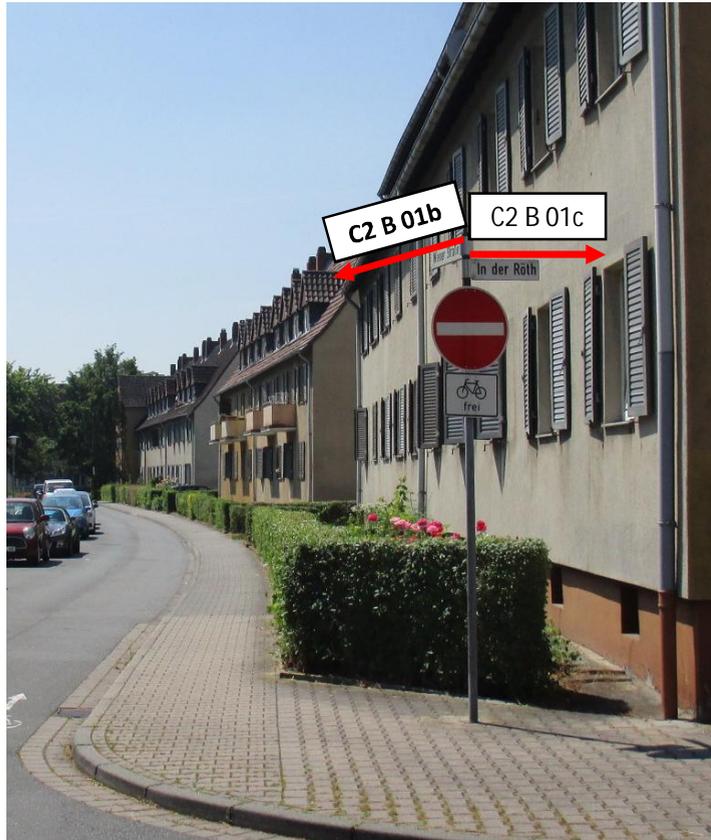
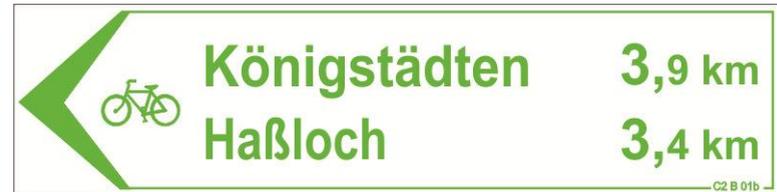
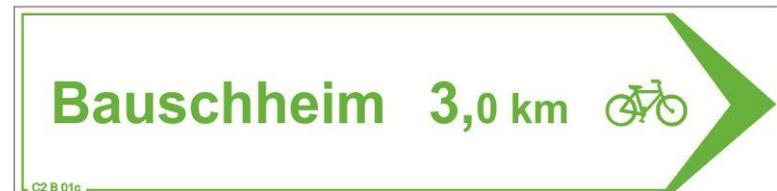
neue Wegweiser (Wegweiserziffer C2 B 01b und C2 B 01c):

Wiener Straße / In der Röth

C2 B 01b

C2 B 01c

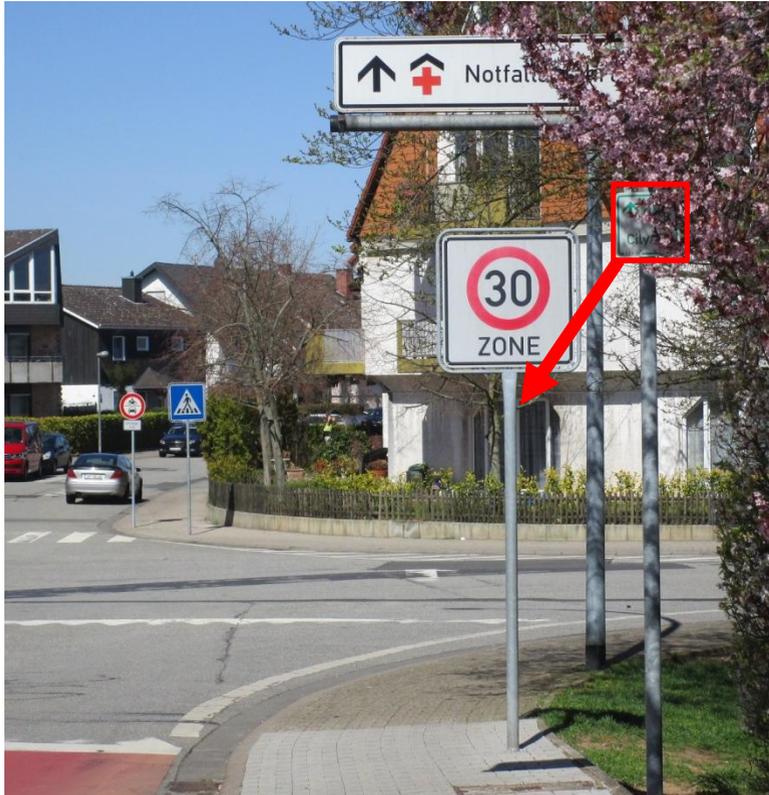
Kupferstraße / Im Hasengrund

**Wegweiser-Standort optimieren** (Wegweiserziffer C3 A 06):

Wegweiser versetzen von Rohrfosten mit Zeichen „Notfallanfahrt“ an Rohrfosten mit VZ „Beginn einer Tempo 30-Zone“

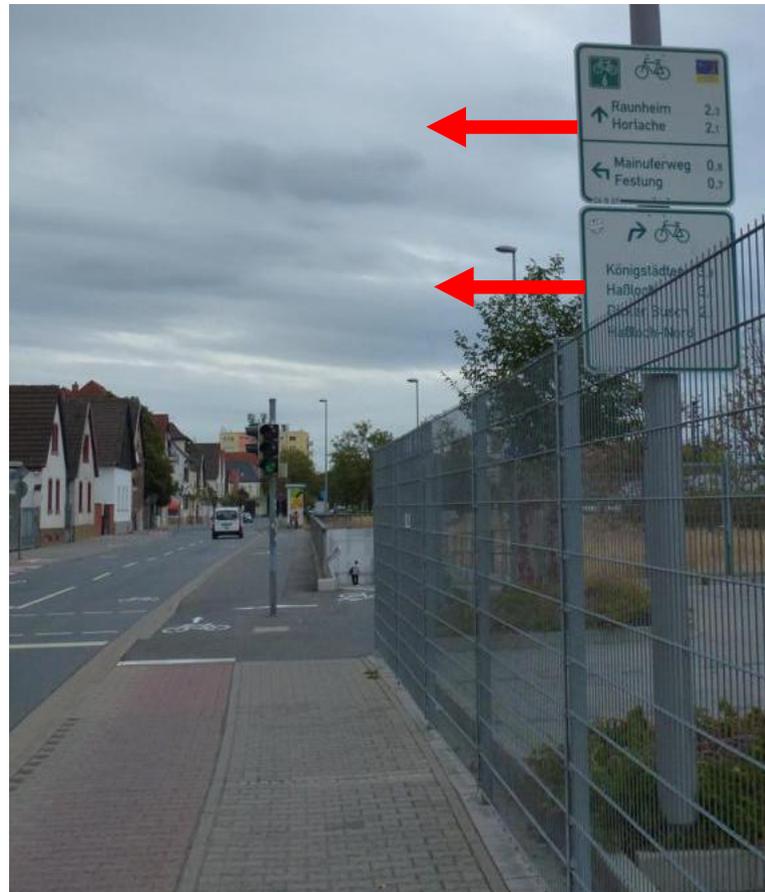
Grabenstraße  
(Gewobau-Parkplatz)

Wegweiser-Standort optimieren (Wegweiserziffer C4 B 07):

Wegweiser mit Hilfe von Auslegern nach links versetzen, so dass sie nicht vom Zaun verdeckt werden

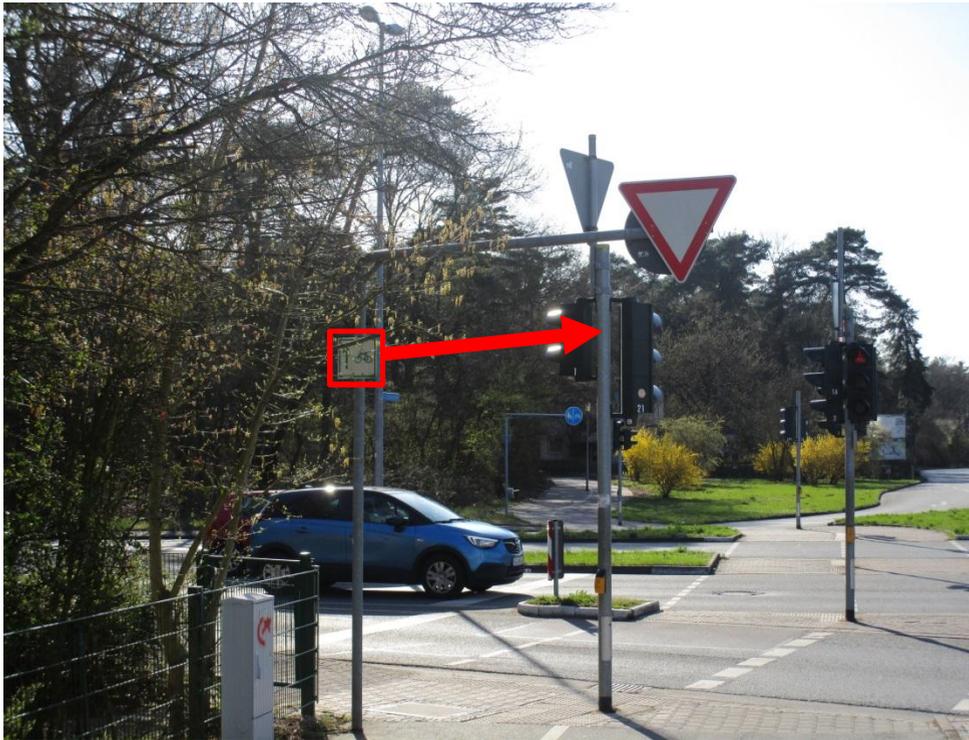
Varkausstraße / Evreuxring

**Wegweiser-Standort optimieren (Wegweiserziffer C5 A 01c):**

Wegweiser versetzen von  
Rohrpfosten an Ampelmast

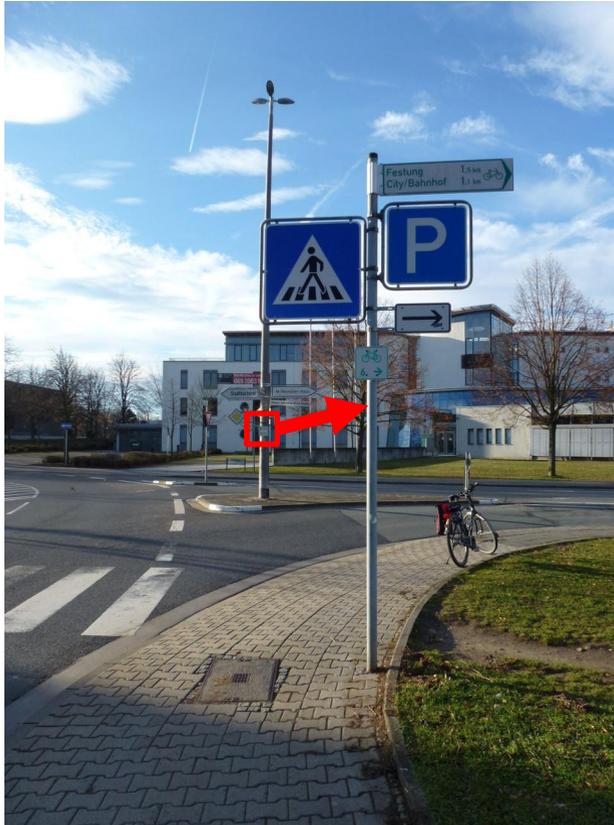
Friedhofstraße / Johann-Sebastian-Bach-Straße

**Wegweiser-Standort optimieren (Wegweiserziffer C5 A 06a):**

Wegweiser versetzen von  
Laternenmast an Rohrfosten

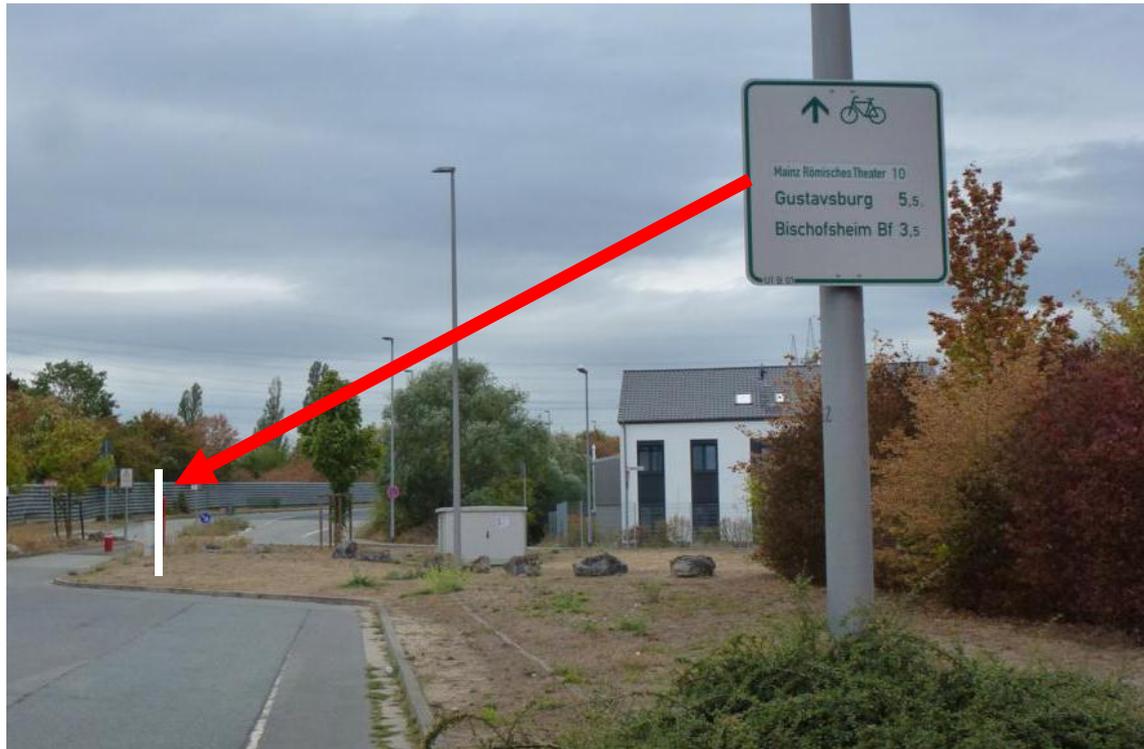
Alzeyer Straße

**Wegweiser-Standort optimieren (Wegweiserziffer U1 B 01):**

am aktuellen Standort wird der Wegweiser von parkenden LKW verdeckt

Wegweiser versetzen von Laternenmast an neuen Rohrpfosten;

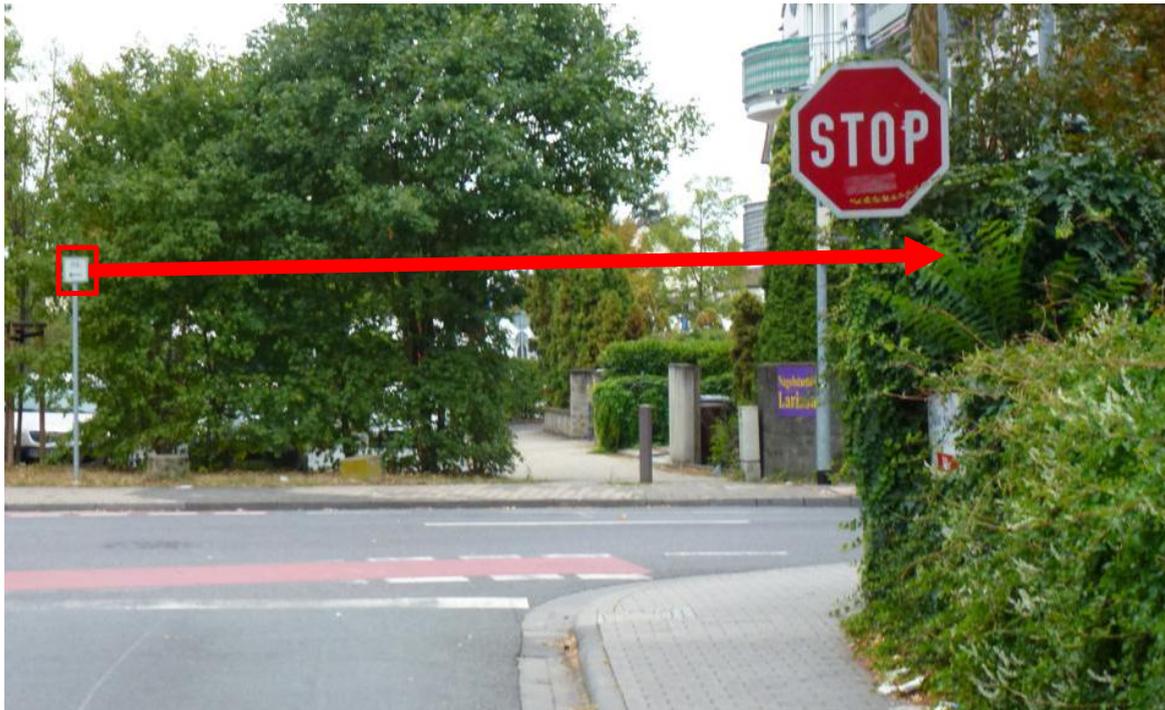
Königstädter Straße / Haßlocher Straße

**Wegweiser-Standort optimieren (Wegweiserziffer S5 B 01c):**

Wegweiser versetzen von  
Rohrpfosten an Laternemast mit  
„VZ „Halt! Vorfahrt gewähren!“

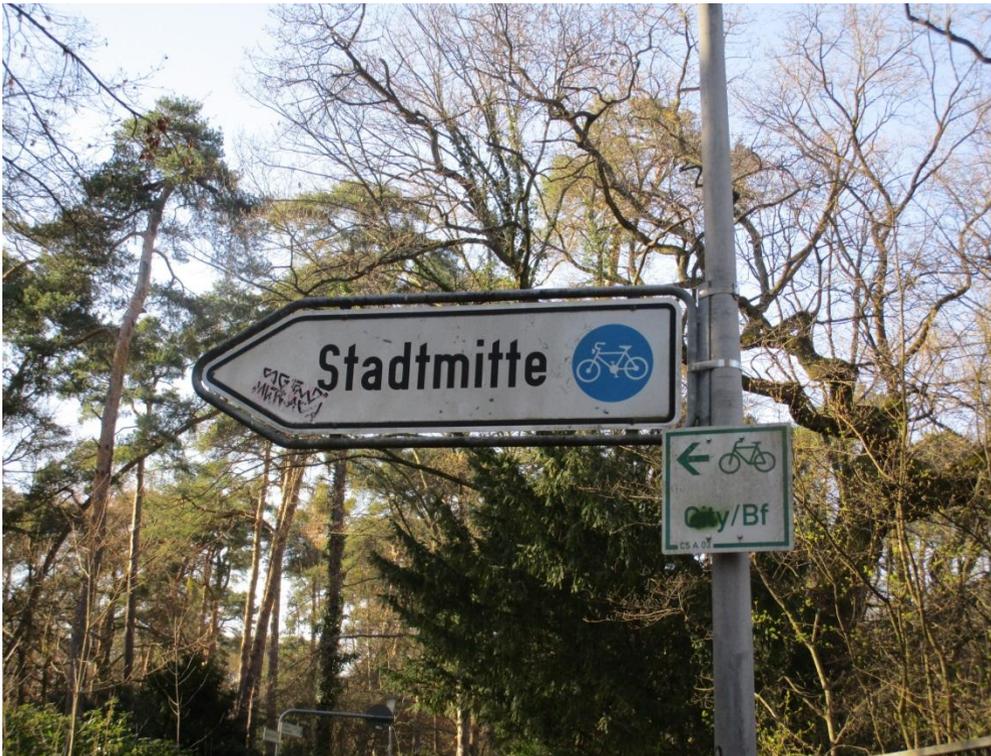
Varkausstraße / Ostpark Unterführung (Nordseite)

## Wegweisermängel

Wegweiser „Stadtmitte“ demontieren

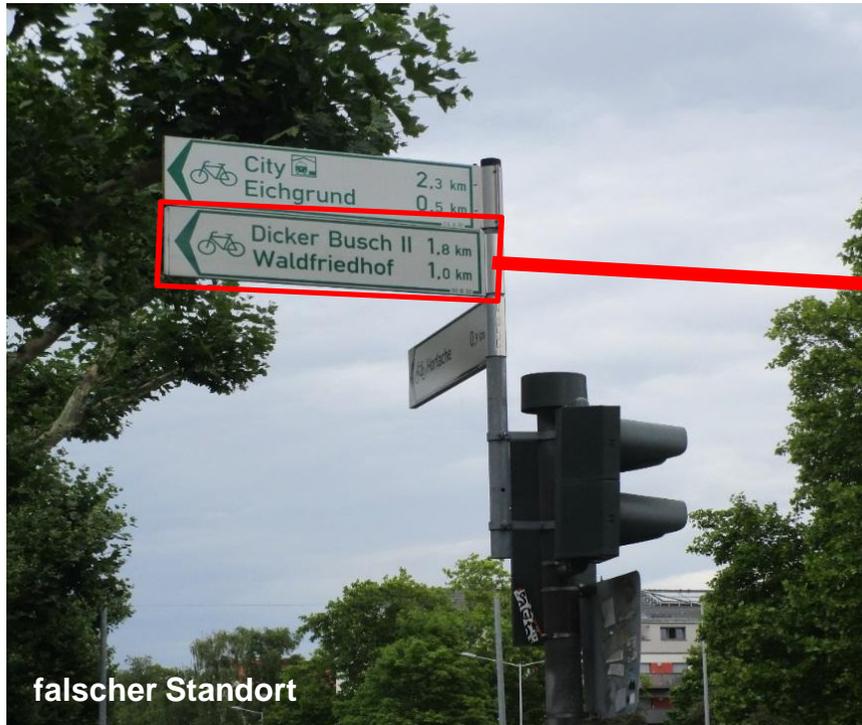
Lucas-Cranach-Straße ggü. Einmündung Feuerbachstraße

## Wegweisermängel (Wegweiserziffer S5 B 02):

falscher Standort

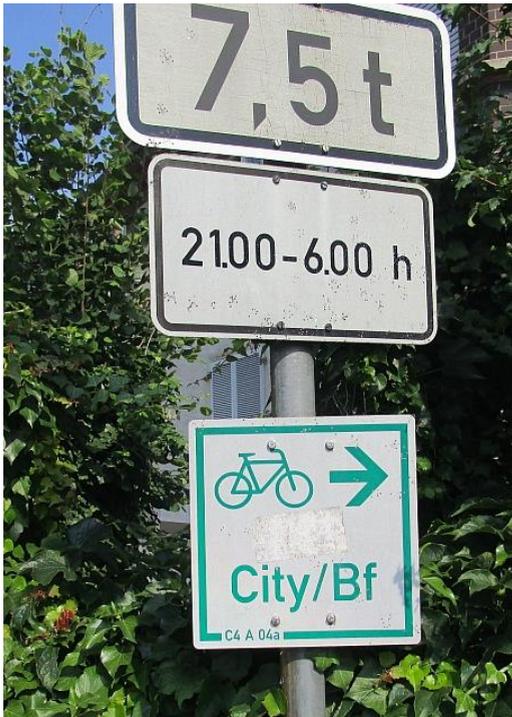
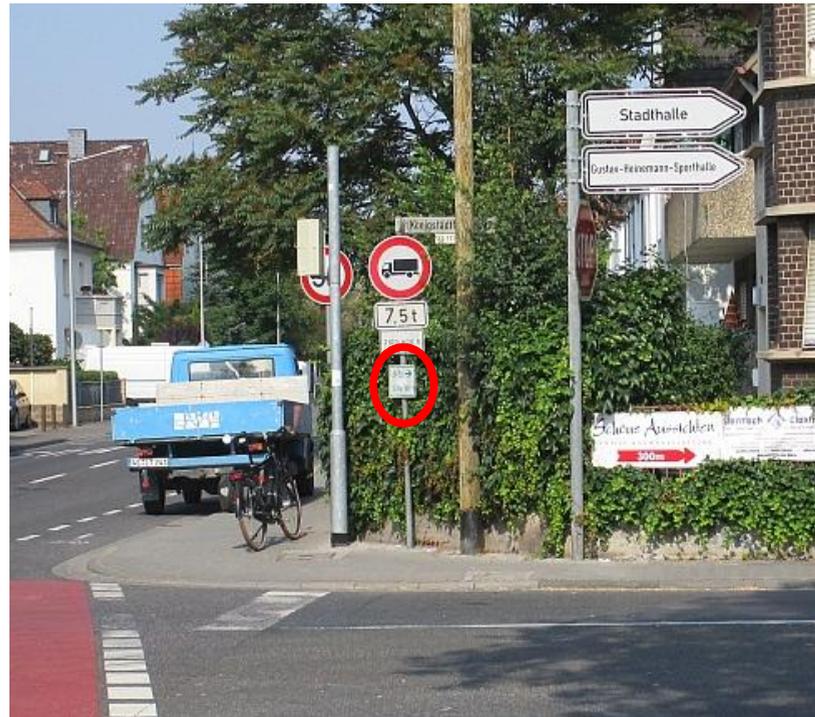
Haßlocher Straße / Königstädter Straße

**Wegweisermängel** (Wegweiserziffer C4 A 04a):

Wegweiser demontieren;  
entfällt

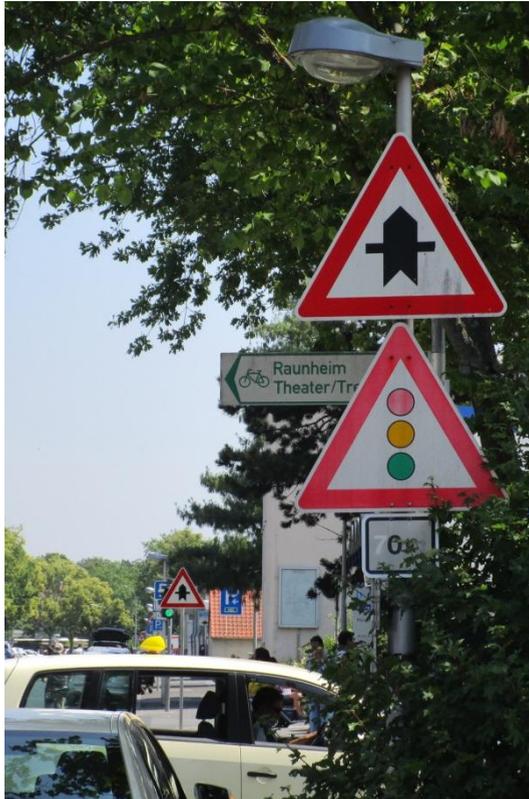
August-Bebel-Straße / Am Brückweg

Radwegweiser durch Verkehrszeichen verdeckt.

Vorschlag: Verkehrszeichen „Lichtzeichenanlage“  
und Zusatzzeichen „70 m“ entfernen; ist überflüssig

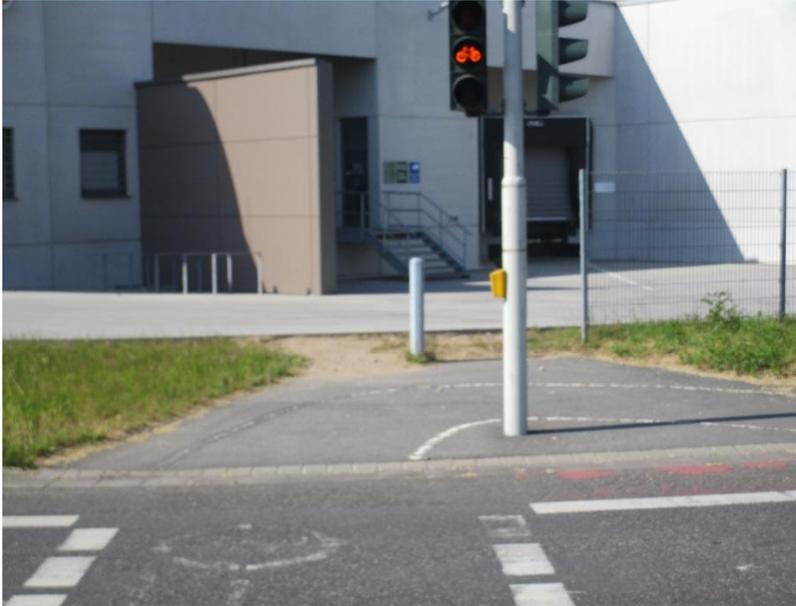
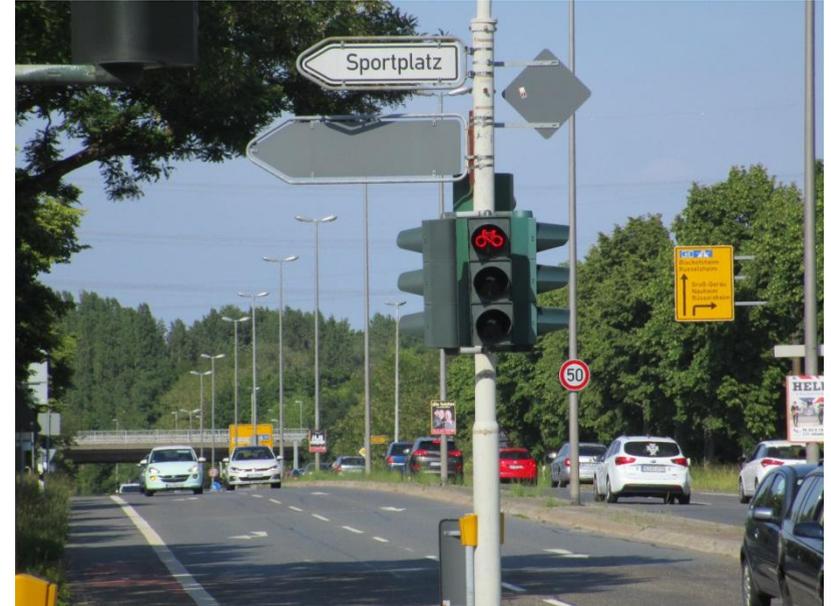
Brunnenstraße / Am Steinmarkt

Lichtsignalanlagen mit Streuscheiben (Sinnbild Fahrrad) gegen die Fahrtrichtung

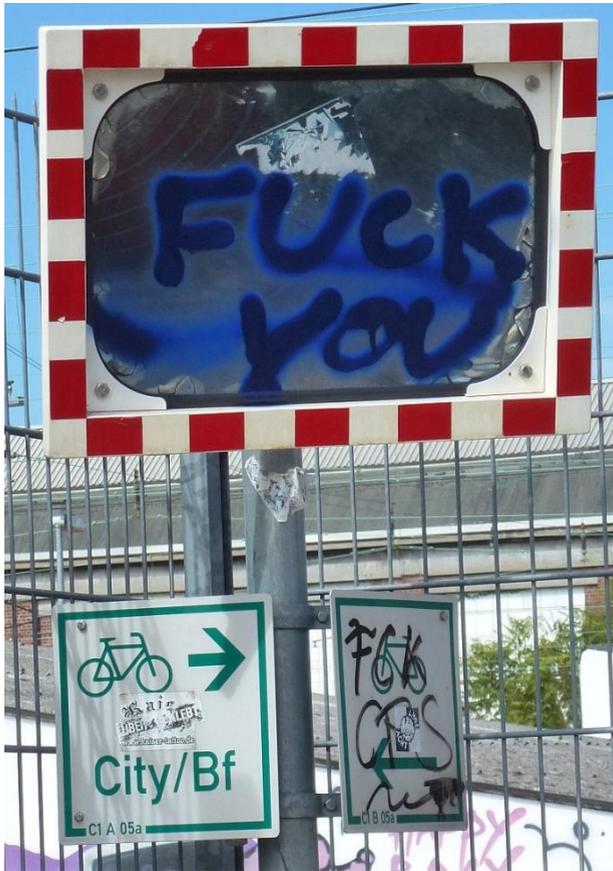
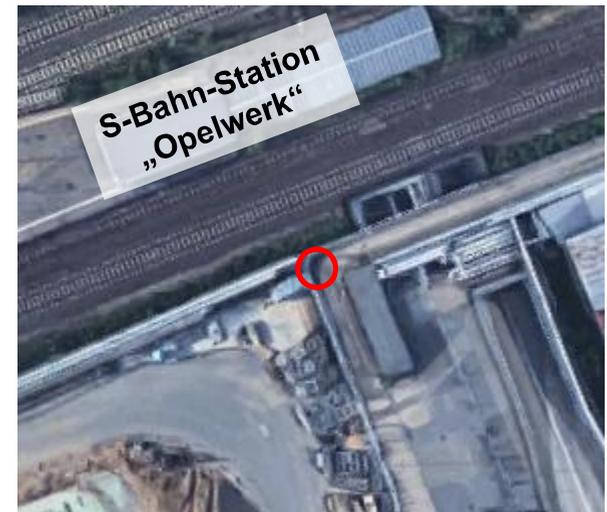
Nähe S-Bahn-Station „Opelwerk“

Verkehrsspiegel  
verschmutzt

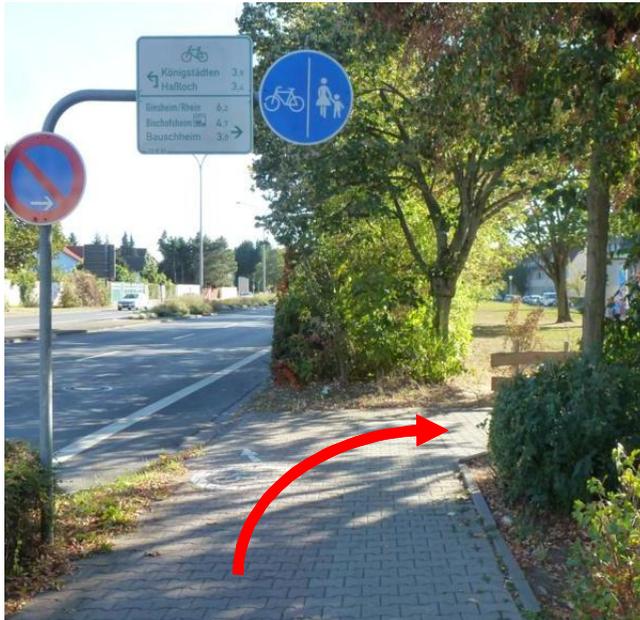
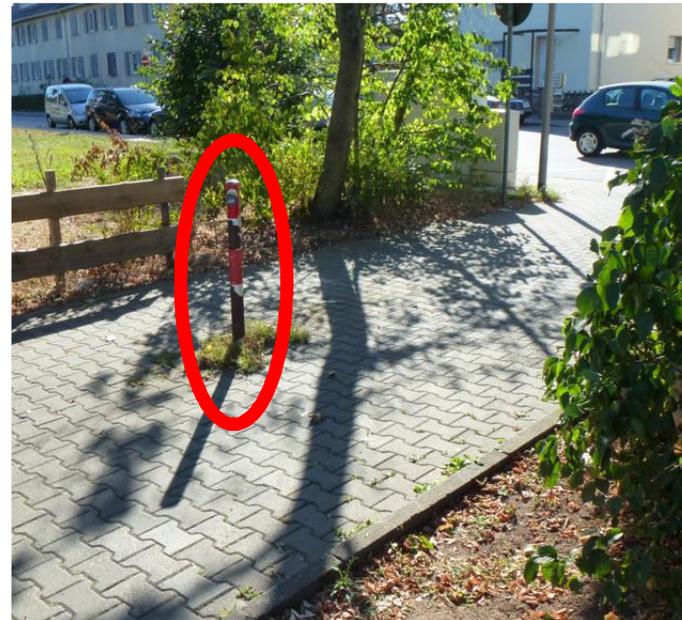
Beim Einfahren vom Radweg entlang der Darmstädter Straße auf den Verbindungsweg zur Wiener Straße / In die Röth haben Radfahrende plötzlich einen schlecht erkennbaren Sperrpfosten vor sich. Um die Unfallgefahr zu reduzieren, sollte der Sperrpfosten entfernt werden.
