Radverkehrskonzept Trebur

Zwischenbericht 19.09.2012

4 Schwachstellen im Radroutennetz von Trebur

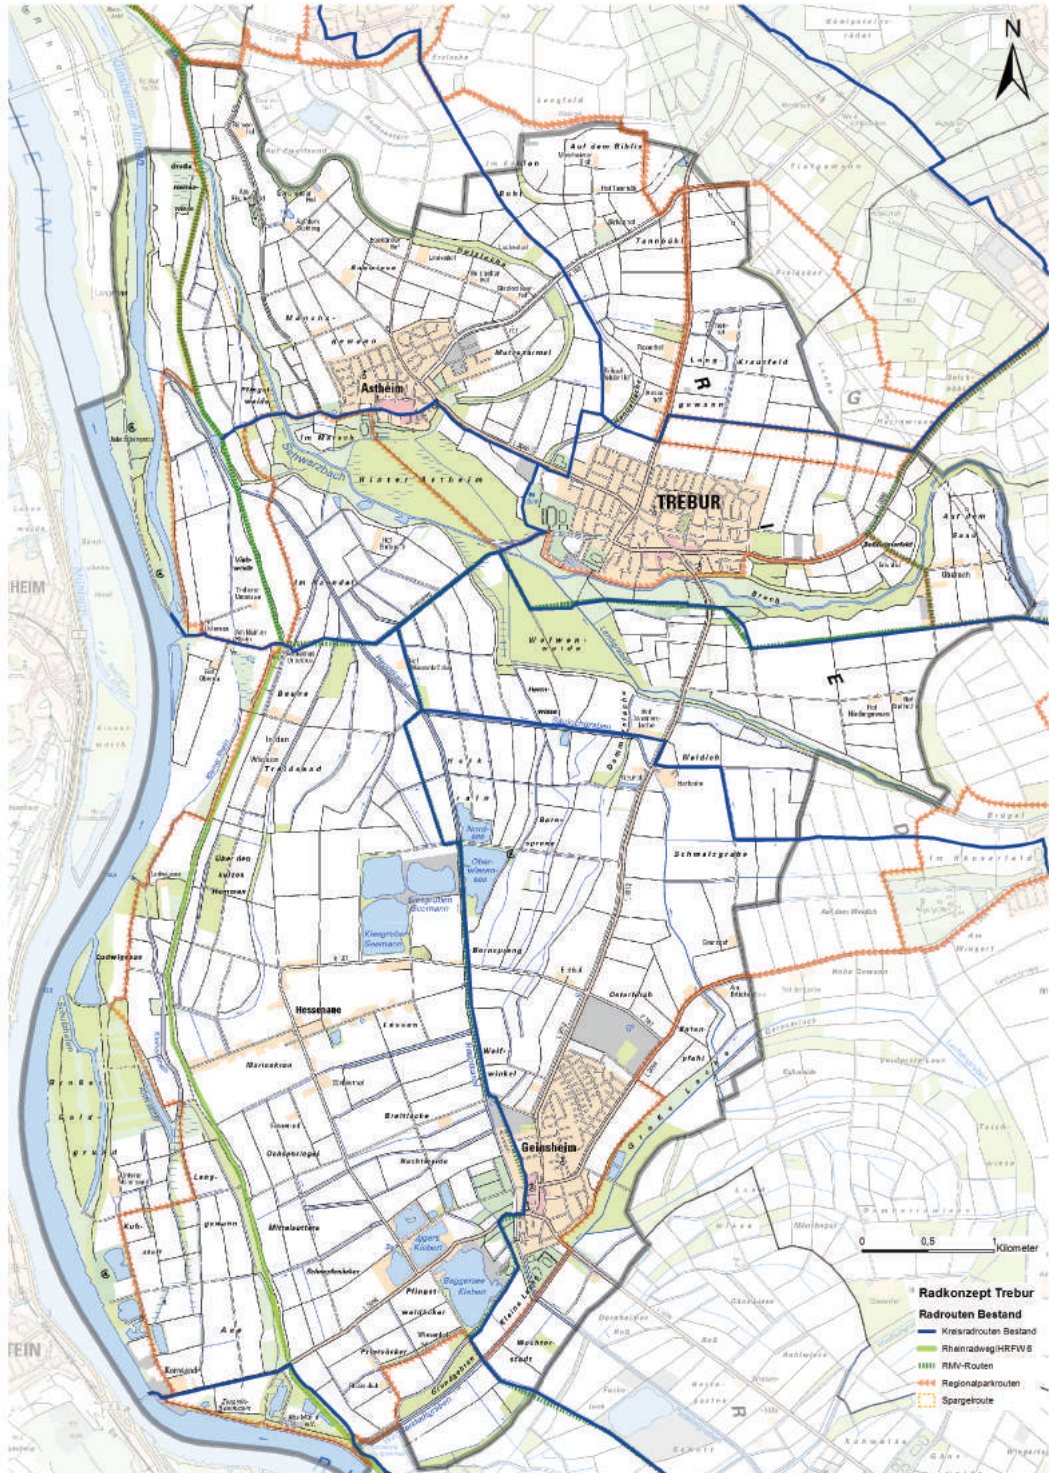
Das bestehende überörtliche Radroutennetz in Trebur erschließt nicht die Ortskerne, sondern führt im wesentlichen um die Siedlungen herum.

Damit werden die Ziele, die bei den täglichen Verrichtungen mit dem Fahrrad erreicht werden können, nur ungenügend erschlossen. Daran ändert das neue Routenkonzept des Kreises in Trebur wesentliches.

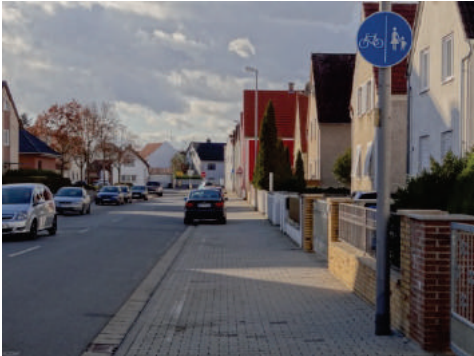
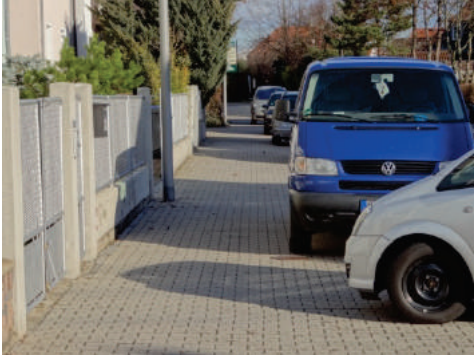
3	Astheim, Königstädter Straße (K159)

<p>Mangel: Auf beiden Straßenseiten durch Zeichen 241 (getrennter Rad- und Gehweg) ausgewiesener Radweg; zugeparkt; erforderliche Trennung von Geh- und Radweg nicht vorhanden.</p>

<p>Maßnahmen: Benutzungspflicht aufheben Parkmarkierungen auf der Fahrbahn zur Vermeidung von Gehwegparken</p>

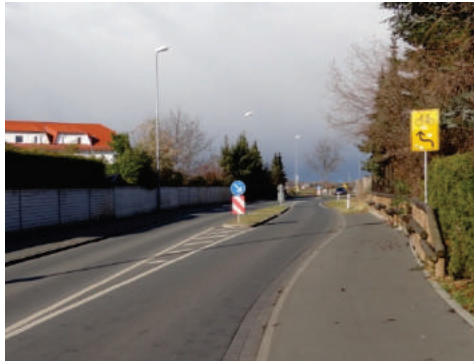
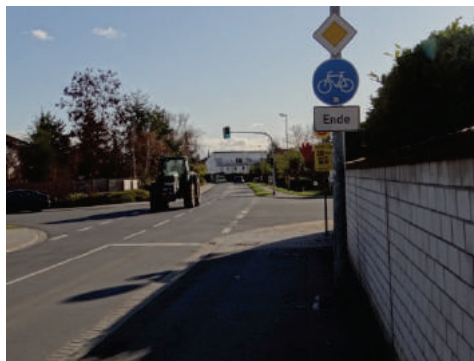
4 Astheim, Mainzer Straße (L 3040) - Anfang/Ende des einseitig geführten Radweges an der L 3040 nach Bauschheim

Mangel:

wenig fahrradfreundlicher Beginn, bzw. Ende des Geh-Radweges; aus Richtung Westen der Berliner Straße nach Norden ist zweimaliges Queren der Fahrbahn vorgeschrieben, aus Richtung Norden fehlt am Ende des Radweges die Führung auf die Fahrbahn; die Breite der Wege auf beiden Straßenseiten entsprechen nicht den Regelmaßen

Maßnahmen:

Richtung Norden:

Ausweisung der Wege auf beiden Seiten als Gehweg (VZ 239) mit Freigabe für Radfahrer durch Zusatzzeichen 1022-10

Richtung Süden:

Ersatz von Zeichen 237 (Radweg) mit Zusatzzeichen 1021-31 (Ende) durch Zeichen 239 (Gehweg) und Zusatzzeichen 1022-10 (Radfahrer frei), Fortsetzung des Weges im Kreuzungsbereich als Schutzstreifen mit Einführung in die Fahrbahn bis zur Haltelinie (Rechtsabbieger müssen nicht auf die Fahrbahn)

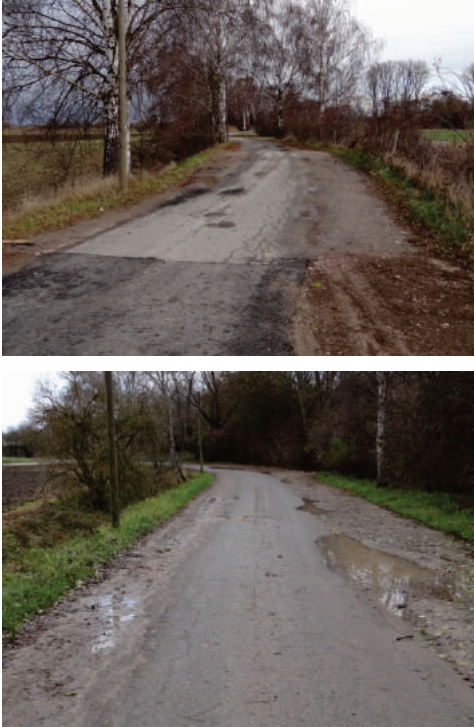
5	Astheim, Brückenweg

<p>Mangel: Asphaltweg, an den Rändern gebrochen und eingesunken, Bankette zerfahren</p> <p>Maßnahmen: Grundsaniierung des Weges</p>
6	Astheim, Mainzer Straße, Ende des einseitig geführten Geh-/Radweges an der L 3040

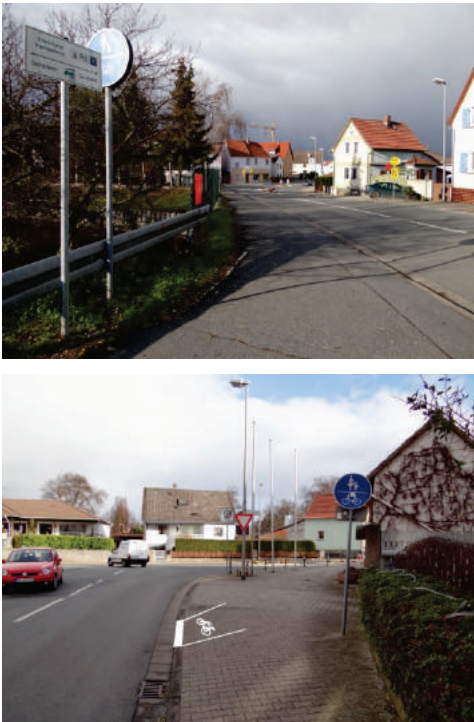
<p>Mangel: Geh-Radweg-Ende: weiterführender Weg zur Querungshilfe zu schmal Geh-/Radweg Anfang: aus Richtung Westen Bordabsenkung am Anfang nicht erkennbar, (vor Ort überprüfen: Beschilderung aus Richtung Norden)</p> <p>Maßnahmen: Auf dem innerörtlichen Abschnitt Austausch von Zeichen 240 (Geh-Radweg) durch Zeichen 239 mit Zusatzzeichen 1022-10 (Radfahrer frei) Bordabsenkung kennzeichnen durch Markierungen</p>

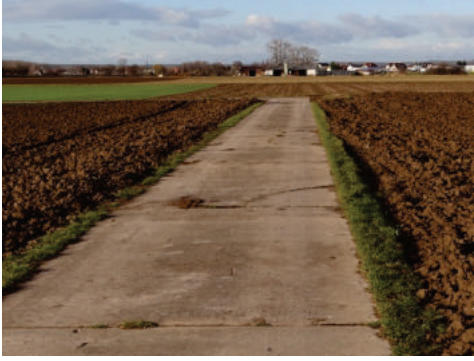
7	Trebur, Verlängerung Am Tennisplatz

<p>Mangel: Betonweg mit gebrochenen Platten; Komforteinbußen</p> <p>Maßnahmen: Betonweg mit Asphaltbelag und Asphaltbewehrung versehen</p>
8	Trebur, Astheimer Straße Bereich Festplatz

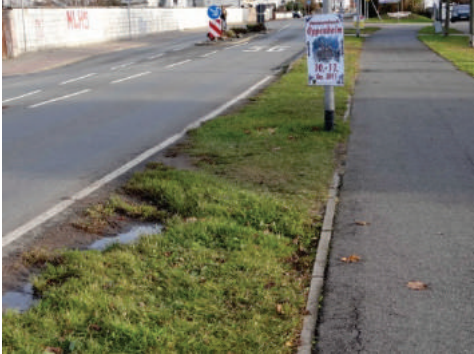
<p>Mangel: Übergang vom Geh-/Radweg zur Fahrbahn fehlt am Abzweig der Kreisradroute</p> <p>Maßnahmen: Asphaltierung eines ausreichend breiten Übergangs, Aufstellen von Zeichen 205 (Vorfahrt gewähren) für querende Radfahrer</p>

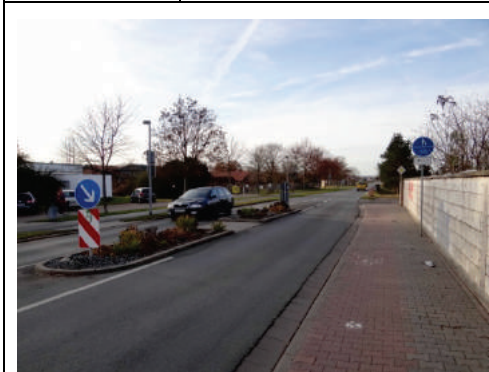
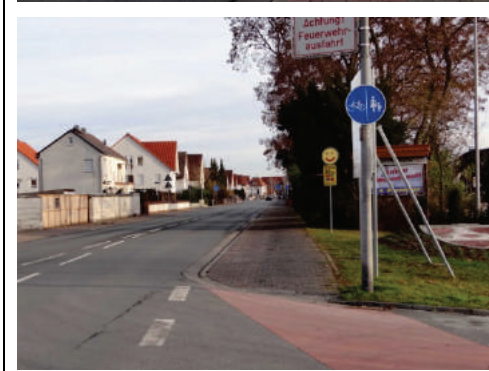
10	Trebur, Astheimer Straße, Ende des einseitig angelegten Radweges an der L3040
-----------	--

Mangel:

Die beidseitig durch Zeichen 240 bzw. 241 ausgewiesenen Geh-/Radwege entsprechen nicht den Regemaßen; Sicherheitsprobleme an den Einmündungen.

Maßnahmen:

Aufhebung der Benutzungspflicht durch Entfernen der Zeichen 240 und 241, Führung des Radverkehrs Richtung Osten auf die Fahrbahn durch markierte oder bauliche Rückendeckung

Freigabe der Gehwege für den Radverkehr wird nicht empfohlen, da sie nur in den Bereichen möglich ist, wo der Gehweg ausreichend breit ist und an den Einmündung Gefahrenstellen bestehen. Bei Freigabe sind entsprechende Sicherungsmaßnahmen an den Einmündungen vorzusehen (Einfärbung, Hinweis auf Radverkehr)

Alternativ sollte eine Einrichtung von Schutzstreifen bis zur Rüsselsheimer Straße geprüft werden (Fahrbahnbreite, ruhender Verkehr)

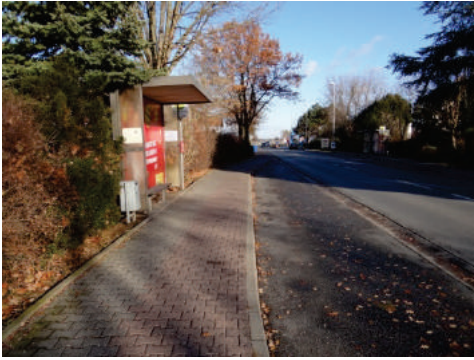
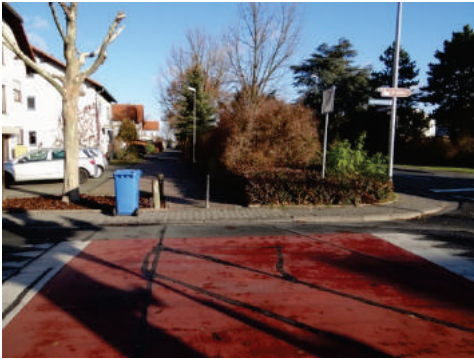
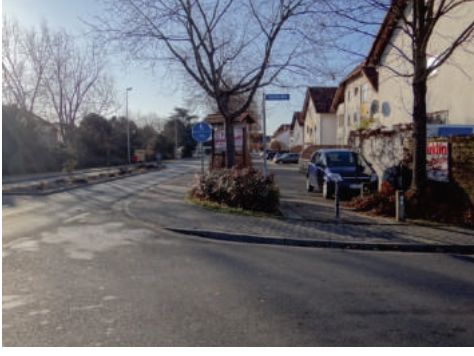
11	Trebur, Rüsselsheimer Straße (L 3012) zwischen Vorderer Oderstraße und Neckarstraße

<p>Mangel:</p> <p>Mit Zeichen 240 ausgewiesener Geh-/Radweg auf der Ostseite zu schmal, besonders an der Bushaltestelle Konflikte mit Fußgängern; auf der Westseite nur Gehweg (Radfahrer im Mischverkehr), ungesicherte Fahrbahnquerung zum einseitig geführten Radweg an der L 3012 im Bereich der Kantstraße</p>

<p>Maßnahmen:</p> <p>Aufheben des Geh- und Radweges durch Entfernen der Zeichen 240; Führung des Radverkehrs im Anschluss an den einseitig angelegten Radweg an der L 3012 in beide Richtungen über die westlich gelegene Erschließungsstraße mit Ausbau des nördlichen und südlichen Anschlussweges; Fahrbahnquerung im Bereich der LSA an der Neckarstraße.</p>

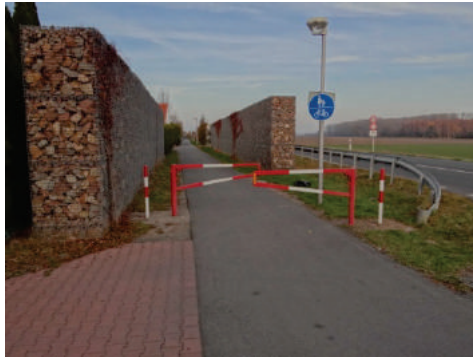
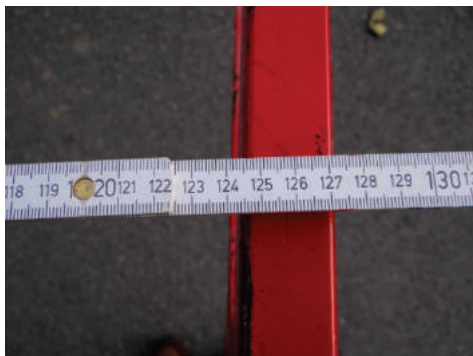
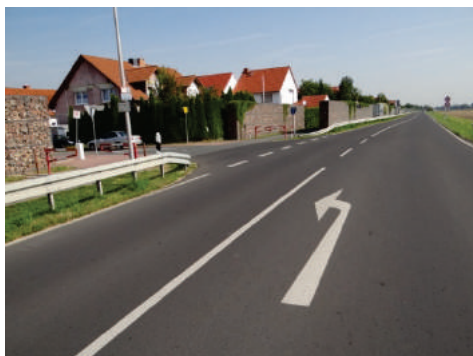
Geinsheim, Wallerstädter Straße (L 3094), Einmündung Jakobsberger Straße

Mangel:

Einschränkung der Sicht auf den Radverkehr für ein-fahrende Fahrzeuge in die Jakobsberger Str.; Sperren beidseits auf dem Geh-Radweg; Ausführung entspricht nicht dem Regelwerk

Maßnahmen:

Geh-Radweg im Kreuzungsbereich in die Jakobsberger Straße um ca. Radwegbreite verschwenken, um eine ausreichend große Aufstellfläche für einbiegende Fahrzeuge zu erhalten (Länge ca. 6 m), und die Fahrgeschwindigkeiten der Radfahrer zu drosseln; Furt einfärben; Doppelgattersperren entfernen, jeweils 1 Gattersperre so positionieren, dass das Durchfahren geradeaus verhindert wird.

Aufstellen von Zeichen 138 (Radfahrer) mit Zusatzzeichen 1000-10 (linksweisend) bzw. 1000-20 (rechtsweisend) auf der L 3094 beidseits der Einmündung.

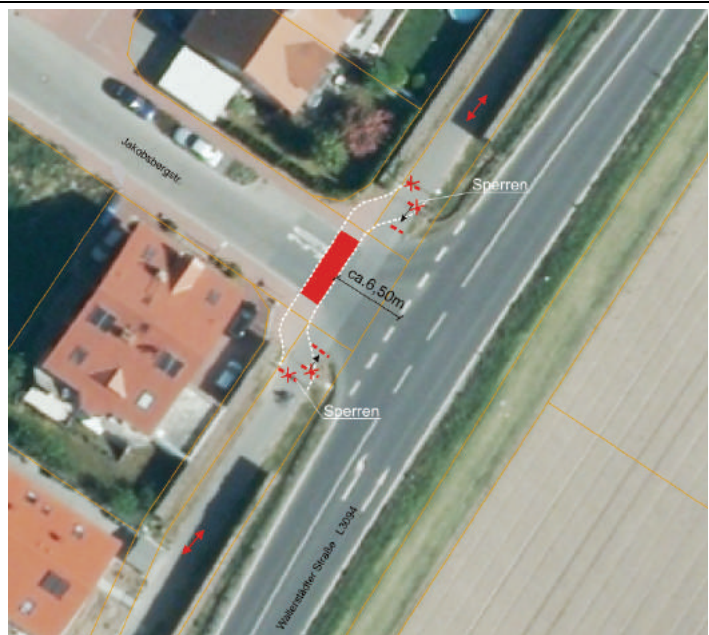
"Für die Verkehrssicherheit des Radverkehrs ist das Freihalten des lichten Raums von grundlegender Bedeutung. Das Einbringen von Verkehrseinrichtungen wie Schranken, Poller, Sperrposten, Geländer und sonstiger Absperrgeräte in den Verkehrsraum bedarf in der Regel der Anordnung durch die Straßenverkehrsbehörde... Sie sind nur gerechtfertigt, wenn der angestrebte Zweck mit anderen Mitteln nicht erreichbar ist und die Folgen eines Verzichts die Nachteile für die Radverkehrssicherheit übertreffen..."

Poller sind unzulässig, wo Verkehrsteilnehmer gefährdet oder der Verkehr erschwert werden kann...." [ERA, Ausgabe 2010 S. 80-81]

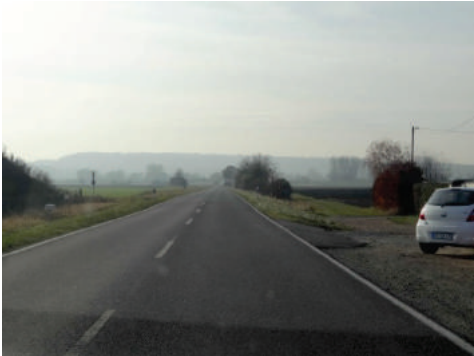
40	Trebur, L 3094 zwischen Geinsheim und Kornsand

<p>Mangel: Fahrbahnbenutzung, hohes Radverkehrsaufkommen</p> <p>Maßnahmen: Bau eines straßenbegleitenden Radweges</p>
41	Geinsheim, Wirtschaftsweg, Ersatzstrecke für fehlenden Radweg an der L 3096

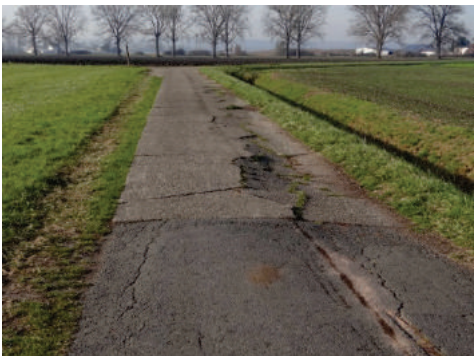
<p>Mangel: sehr schlechte Wegstrecke: eingebrochener Beton mit unzureichenden Flickstellen</p> <p>Maßnahmen: Grundsanie rung des Wirtschaftsweges</p>
42	Geinsheim, Wirtschaftsweg, Ersatzstrecke für fehlenden Radweg an der L 3096

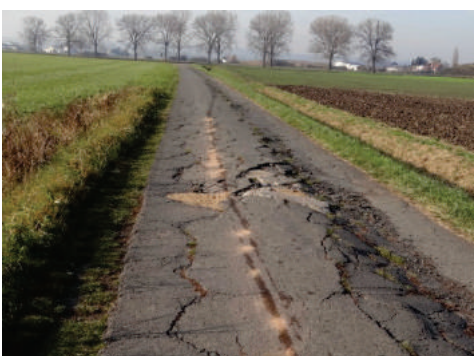
<p>Mangel: Erhebliche Schäden im Asphaltbelag</p> <p>Maßnahmen: Grundsanie rung des Wirtschaftsweges</p>
43	Geinsheim - Leeheim, L 3096

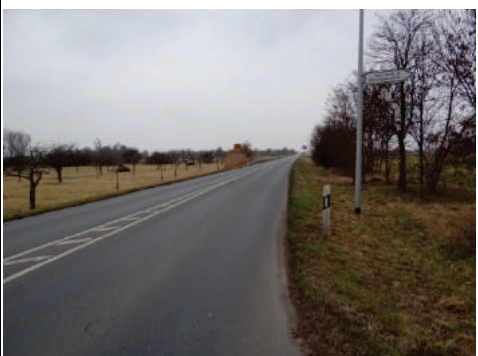
<p>Mangel: Fahrbahnbenutzung außerorts; Umfahrungsmöglichkeit durch westlich gelegene Wirtschaftswege mit teilweise Belagsmängeln (Umweg ca. 2,9 km)</p> <p>Maßnahmen: Bau eines straßenbegleitenden Radweges</p>

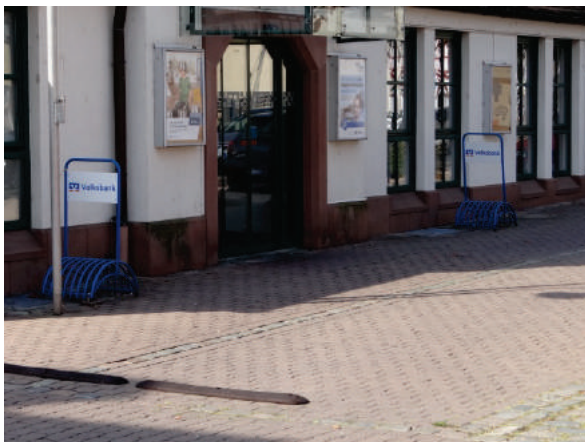
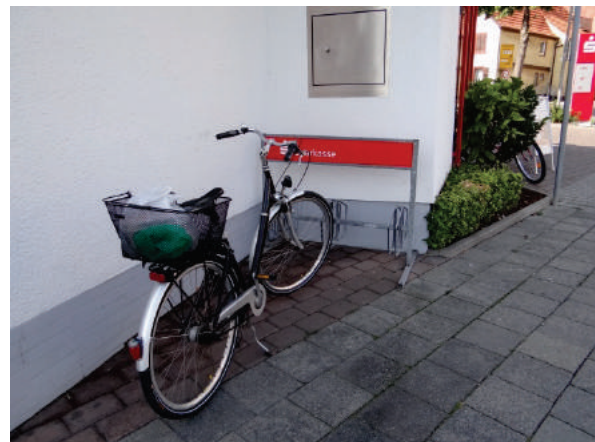
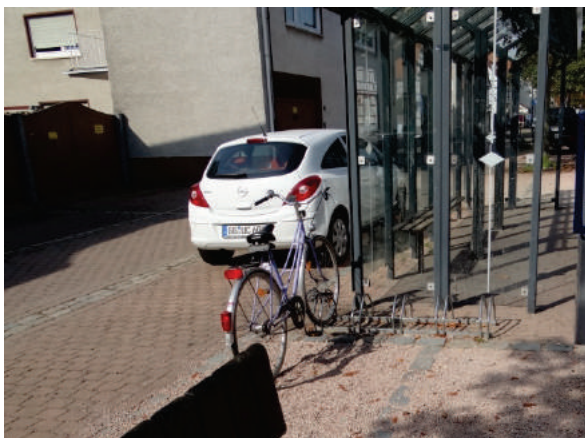
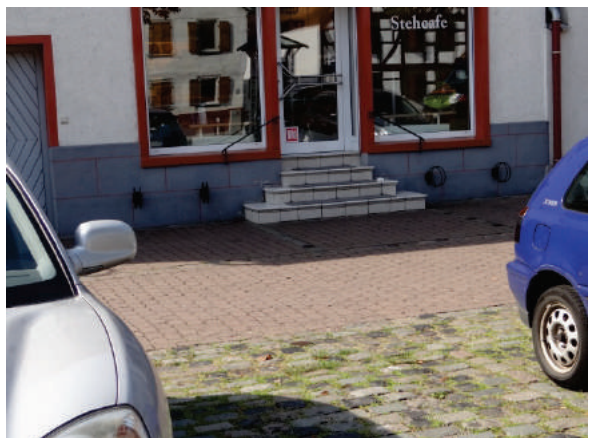
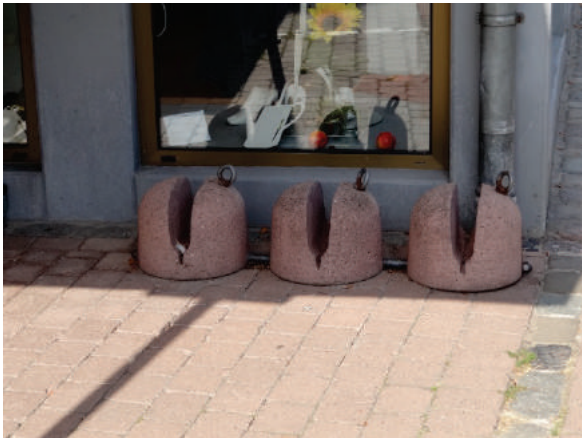
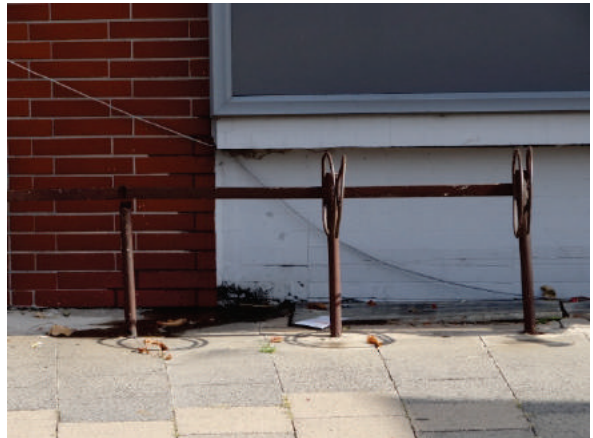
Bei der Qualität der Radverkehrsanlagen im öffentlichen Raum gibt es in Trebur Defizite:
